## AB Skjalm Hvide Overordnet tilstandsrapport

Sagsnr. 8530  
August 2020

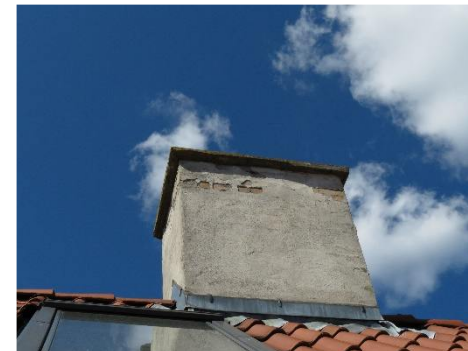
Der ses nogen afskalning og revner på nogle af skorstenene. Det anbefales at få eftergået snarest, især i de områder som er let tilgængelige fra det flade tag. Her er udgiften lille i forhold til de konsekvenser der kan være ved ikke at gøre noget.

*Afskalning på skorsten*

| Overfladebehandling af skorstene inkl. liftleje | 200.000 |

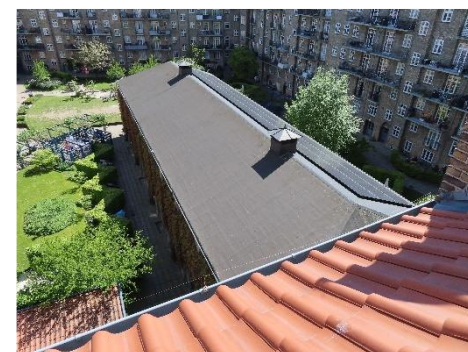
Biografbygningen har paptag med kraftig hældning. Papbeklædningen er udskiftet i 2012, og taget vurderes at være i god stand.

*Paptag*

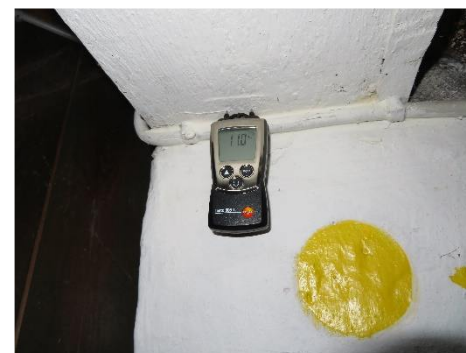
Fugtmåling 11 %

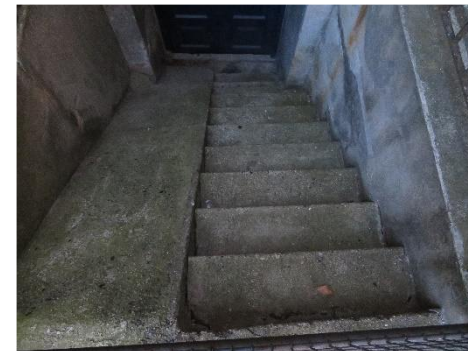
Mod gården er der udvendige kældertrapper i beton. De er i god stand.

*Udvendig kældertrappe*

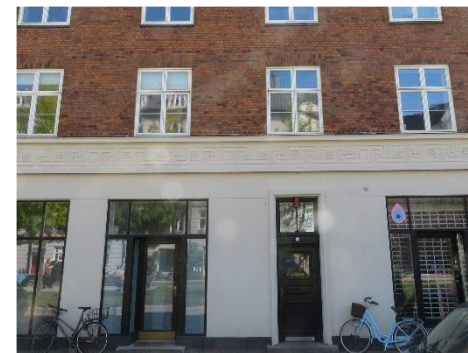
Underfacaden er renoveret for nyligt, og er i god stand.

*Underfacade*

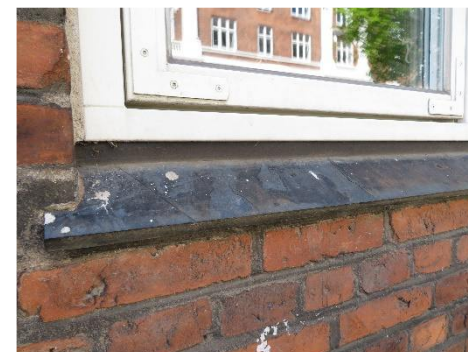
Sålbænkene under vinduerne er udført i skifer. De er i god stand. Skifer er et naturprodukt som i den rigtige kvalitet har en lang holdbarhed.

Stenen er kløvet så overfladen er ikke helt plan. Over tid kan små fejl og revner i stenens overflade få frostskafer og afskalle lagene i stenen. Det har generelt kun betydning for udseendet. I forbindelse med maling af vinduerne bør eventuelt defekte sålbænke udskiftes.

*Skifersølbænk*

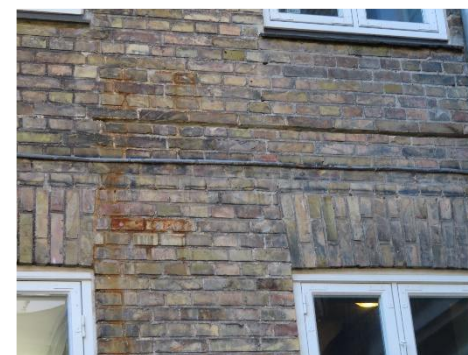
Facaderne er generelt i god stand. Vi har ved besigtigelsen bemærket en manglende mørtelfuge ved Sigerstedgade, og der vil formentligt kunne findes tilsvarende mindre skader andre steder på facaden.

*Murværk*

I forbindelse med opstilling af stillads/lift til maling af vinduer bør eventuelle småskader udbedres samtidigt.

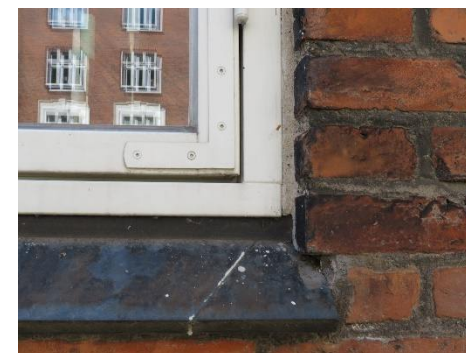
Vinduerne er udført med mørtelfuger rundt om vinduet mod murværket. Disse fuger har normalt en lang holdbarhed og er fugtteknisk en god fuge til trævinduer. Fugen mod sålbænken er en sort bygningsfuge.

Hjørnebånd og mørtelfuge

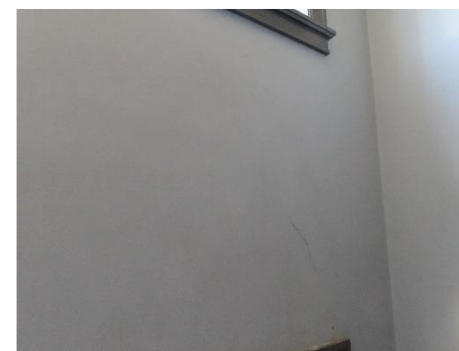
Der er nogle revner i trapperumsvæggene i Sigerstedgade og midt på Sønder Boulevard. Umiddelbart virker de som normalt forekommende revner, og ejendommens høje alder gør det ikke så sandsynligt at der er væsentlige problemer med fundamentene.

*Revne i væg*

Det kan dog overvejes at få foretaget en geoteknisk undersøgelse, hvis revnerne bliver ved med at komme igen i væsentligt omfang.

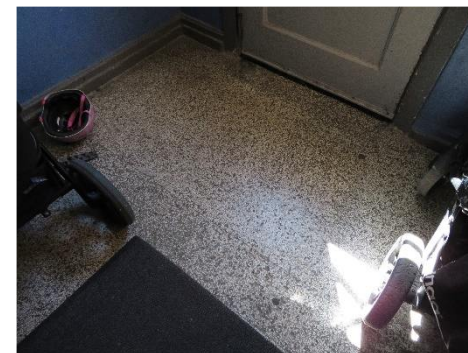
Indgangsreposerne er belagt med terrazzo, som er i god stand.

*Indgangsrepos*

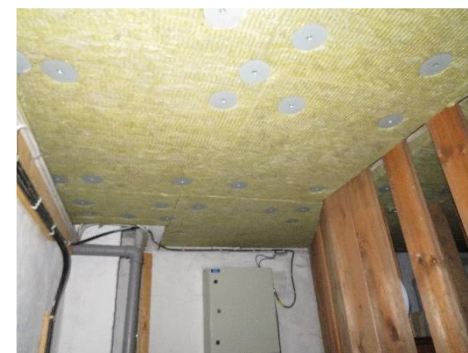
Kælderetageadskillelsen er på Sønder Boulevard støbt i beton mellem bærende jernbjælker. Der ses rustangreb på bærejernene som bærer betondækket og på vinduesoverliggerne mange steder i kælderen. Rustangrebene er indtil videre begrænsede og der er på nuværende tidspunkt næppe fare for bæreevnesvigt.

Kælderloft

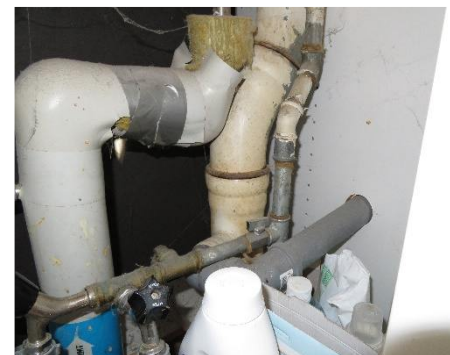
*Køkkenfaldstamme i galvaniseret stål*

Det kan overvejes at foretage en komplet registrering, for at få overblik over omfanget, og disse faldstammer må forventes at skulle udskiftes til rustfrit stål indenfor de næste ca. 10 år.

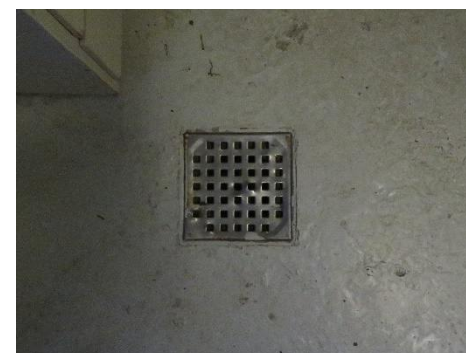
Der er tilsyneladende fortsat gulvafløb, som ikke har højvandslukke. Vi anbefaler at disse udskiftes for at sikre en samlet god beskyttelse af kælderen.

*Gulvafløb uden højvandslukke*

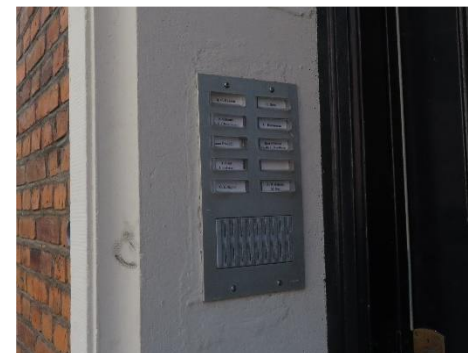
Der er adgangskontrol til hovedtrapperne i form af et dørtelefonanlæg udført i forskellige fabrikater og alder. Anlægget fungerer tilsyneladende som det skal.

*Ældre dørstation*

Hvis boligforeningen føler et behov for det, kan det overvejes på et tidspunkt at udskifte anlægget til et nyere system.
