# AB Skjalm Hvide Overordnet tilstandsrapport

Sagsnr. 8530  
December 2020

Denne overordnede tilstandsrapport beskriver kort den byggetekniske stand af ejendommen AB Skjalm Hvide beliggende Skjalm Hvides Gade 2-12, Sdr. Boulevard 77-83, Sigerstedgade 1, 7783 Sdr. Boulevard -.

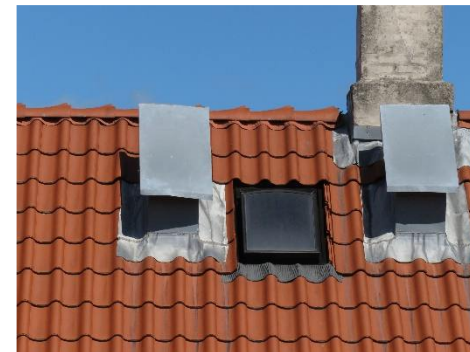
Aftrækshætter

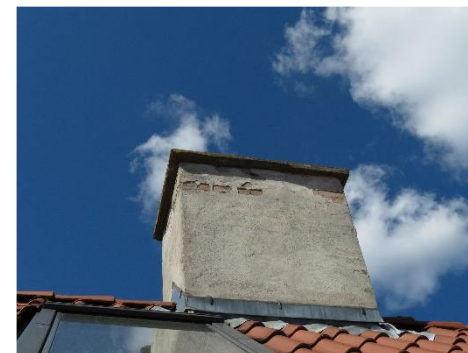
Der ses nogen afskalning og revner på nogle af skorstenene. Det anbefales at få eftergået snarest, især i de områder som er let tilgængelige fra det flade tag. Her er udgiften lille i forhold til de konsekvenser der kan være ved ikke at gøre noget.

*Afskalning på skorsten*

| Overfladebehandling af skorstene inkl. liftleje | 200.000 |

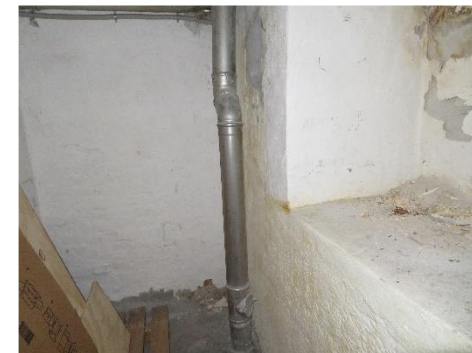
Afhængig af betonens kvalitet, kan der godt komme fugt ind fra jorden - og dette kan ses nogle steder i kælderen. Omfanget vurderes dog at være begrænset, og problemet mest kosmetisk.

Kælder

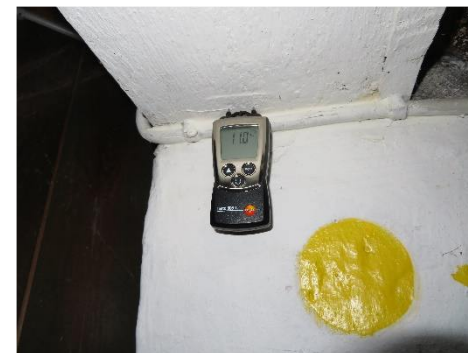
Fugtmåling af træværk i kontakt med kælderydervæggen viser 11 %, hvilket er tørt.

*Fugtmåling 11 %*

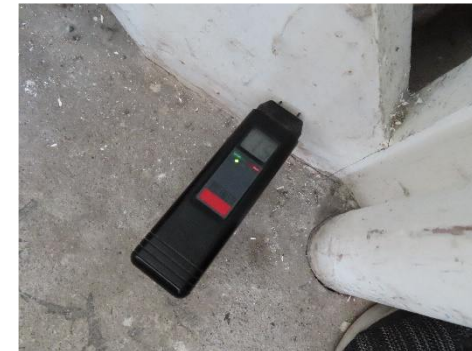
*Fugtmåling i trappevange viser 15%*

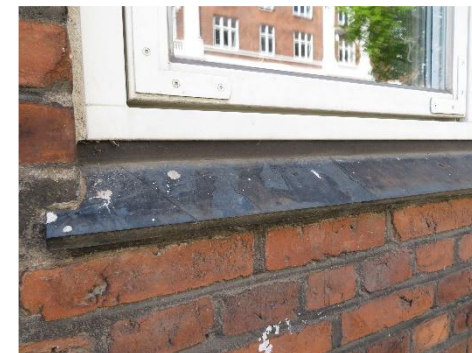
Sålbænkene under vinduerne er udført i skifer. De er i god stand. Skifer er et naturprodukt som i den rigtige kvalitet har en lang holdbarhed.

Stenen er kløvet så overfladen er ikke helt plan. Over tid kan små fejl og revner i stenens overflade få frostskeer og afskalle lagene i stenen. Det har generelt kun betydning for udseendet. I forbindelse med maling af vinduerne bør eventuelt defekte sålbænke udskiftes.

*Skifersølbænk*

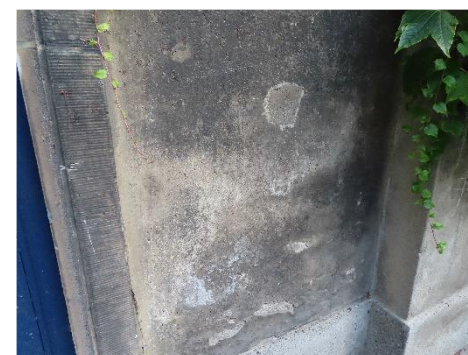
Der er nogle huller i facaden som formentligt stammer fra indblæsning af isolering i hulrummet.

*Facadepuds på biografbygning*

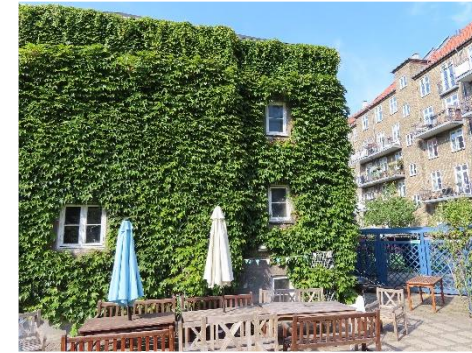
Der er en flot facadebeplantning som dækker hele facaden om sommeren. Den mister bladene om vinteren, og muren ser fornuftig ud under ifølge boligforeningen.

*Beplantning på biografbygning*

| Priser – facader/sokkel | DKK ekskl. moms |
|---|---|
| Biografbygning: Nedskæring af beplantning, afrensning, reparation og pudsning af facade. | 300.000 |

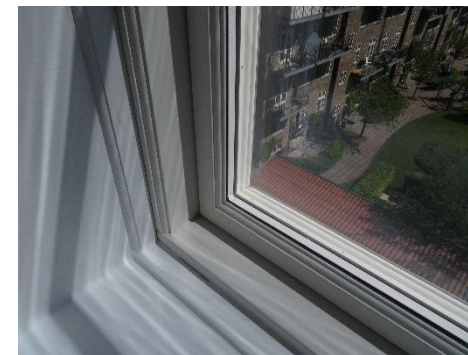
Vinduerne smitter kraftigt af, hvilket betyder at malingslaget ikke længere beskytter træværket effektivt. Vinduerne bør derfor malerbehandles udvendigt snarest muligt, for at undgå opfugtning af træet og tilhørende følgeskader.

*Koblet ramme*

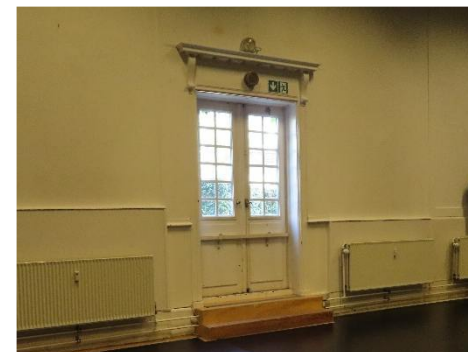
De resterende vinduer og terrassedøre er de oprindelige. Der er monteret et ekstra lag glas på dørene. Dørene er generelt ikke i så god stand.

*Terrassedør*

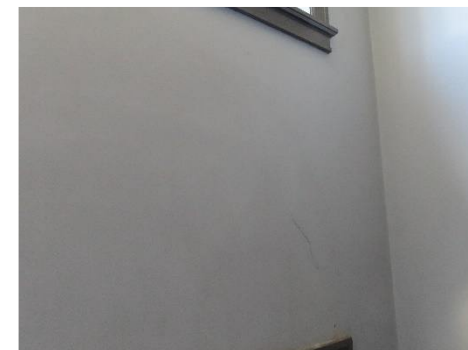
Der er nogle revner i trapperumsvæggene i Sigerstedgade og midt på Sønder Boulevard. Umiddelbart virker de som normalt forekommende revner, og ejendommens høje alder gør det ikke så sandsynligt at der er væsentlige problemer med fundamentene.

*Revne i væg*

Det kan dog overvejes at få foretaget en geoteknisk undersøgelse, hvis revnerne bliver ved med at komme igen i væsentligt omfang.
