## AB Skjalm Hvide Overordnet tilstandsrapport

Sagsnr. 8530  
Maj 2025

Denne overordnede tilstandsrapport beskriver kort den byggetekniske stand af ejendommen AB Skjalm Hvide beliggende Skjalm Hvides Gade 2-12, Sdr. Boulevard 77-83, Sigerstedgade 1 i Københavns Kommune.

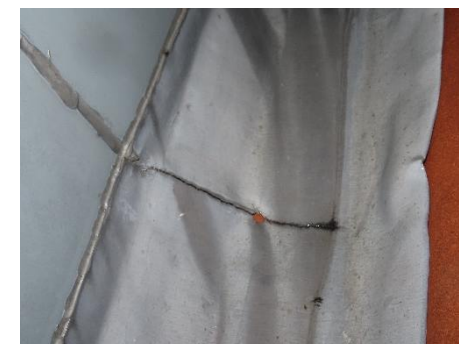
Der ses flere steder hvor blyinddækningerne revnede og nedslidte, hvilket vil give problemer med utætheder som kan lade vand trænge ned til tagkonstruktionen. Det kan danne fugtskader, som kan lede til råd og svamp.

*Revnet blyinddækning*

Vi anbefaler at der foretages en samlet eftergang af taget med udskiftning af blyinddækning, reparation eller udskiftning af taghætter og nedlægning af ubenyttede aftrækskanaler.

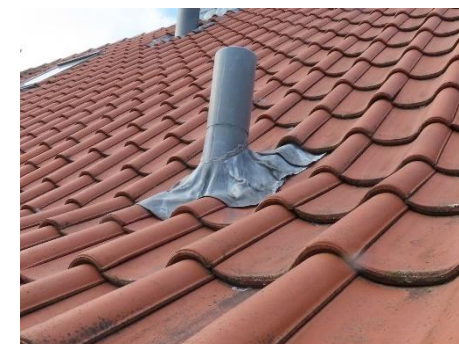
Et sted har en beboer fået problemer med fugtskader i køkkenet under en faldstammeudluftning hvor der formentlig er skade på inddækningen.

*Utæthed ved faldstammeudluftning*

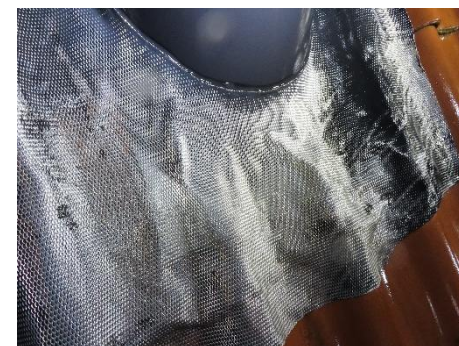
Aftrækshætterne er udført med en, for tiden, uprøvet blyerstatning som inddækning.

*Nedbrudt blyerstatning med tilbageværende aluminiumsnet*

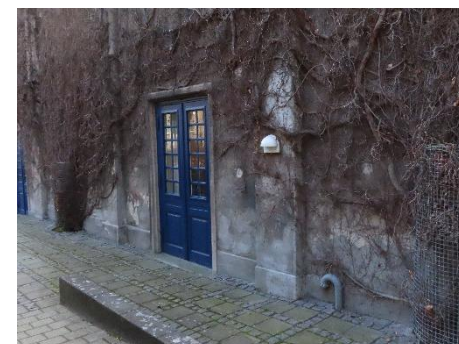
Der hvor murværket er synligt ved besigtigelsen ser standen fornuftig ud, de skader vi ser er primært nederst.

*Nedslidt puds på biograf-facade*

Vi anbefaler at der udføres murereftergang af den nederste del af biografbygningens facade mens der er let adgang uden blade.

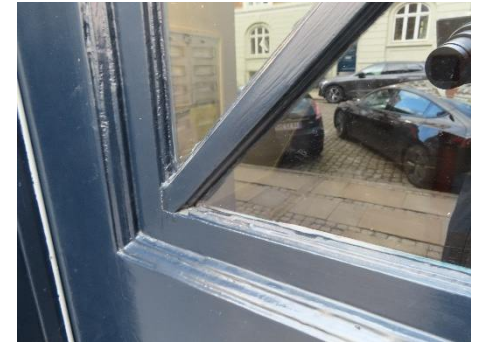
*1 lag glas i hovedtrappedør*

| Energiforbedring af 13 hovedtrappedøre med etablering af 2 lags glas i døre og overpartier, inkl. tætningslister og snedkerarbejde | 125.000 |

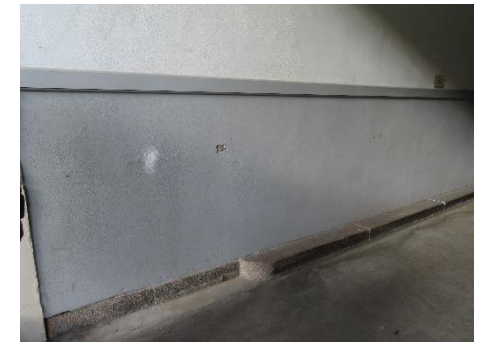
*Få skader på puds-  
lag på væg i port*

Skader på de pudsede overflader bør udbedres som en del af den løbende vedligeholdelse.

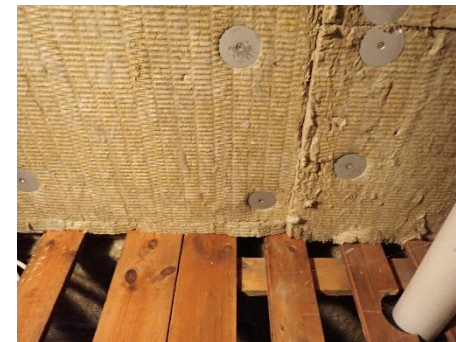
Isolering er udført med mineraluldspaneler som er fastgjort i loftet. Det ses ofte at plader løsner sig og man kan opleve at isoleringen smuldrer.

*Isoleringspanel med skader på overflade*

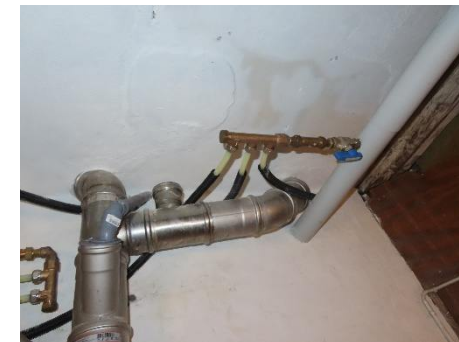
Der er anvendt messing til nogle komponenter i vandinstallationen. Det er for nogle år siden konstateret, at messingkomponenter kan blive nedbrudt i nyere vandinstallationer, særligt når de er i en rustfri installation.

Med nye materialer som rustfri stålør og plastrør er der ikke samme beskyttelse af den indvendige overflade (katodisk beskyttelse) med det hårde vand i Københavnsområdet. Der er risiko for at der opstår spændingskorrosion indvendigt som kan lede til utætheder, der ikke er synlige før en pludselig opstået skade.

*Messingfitting i  
rustfri installation*

**A4 Vi anbefaler at boligforeningen får overblik over omfanget af messingfittings i vandinstallationen og skaber opmærksomhed blandt beboerne om at alle tilslutninger til vandinstallationen bør være udført i sikre materialer som for eksempel rustfrit stål eller rødgods.**

**A4 Da skaderne kan opstå uden varsel, anbefaler vi at der foretages forebyggende udskiftning til et velegnet materiale også selv om I ikke har haft problemer. Prisen for en udskiftning er typisk kr. 3.000-7.500 inkl. moms per lejlighed.**

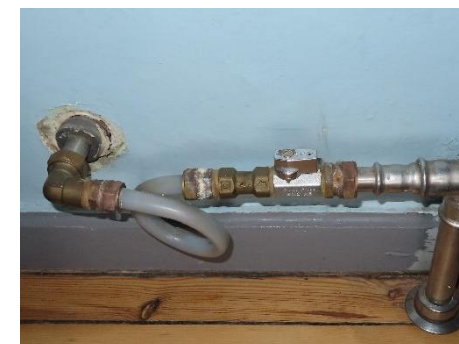
*Messingfitting i  
rustfri installation*

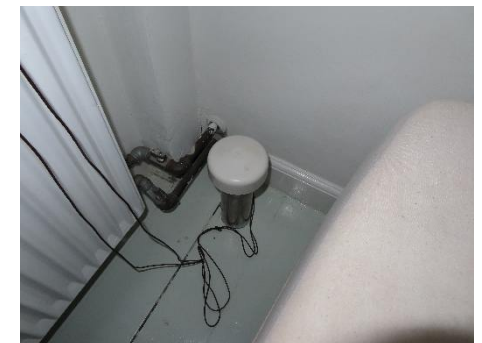
*Utæt vakuumventil i lejlighed der giver lugtgener*
