## AB Skjalm Hvide Overordnet tilstandsrapport

Sagsnr. 8530  
August 2020

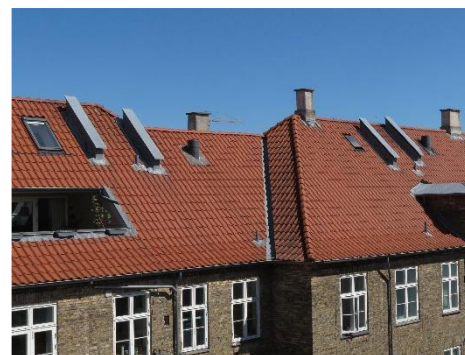
Tag

Taget er et sadeltag, som er fornyet i 2004. Taget er udført med fast undertag af brædder og tagpap. Det giver en god sikkerhed overfor utætheder og har en meget lang holdbarhed.

Der hvor taget gennembyrdes af ventilationskanaler og tagvinduer og hvor taget møder en mur, er samlingerne tætnet med zink og blyinddækninger. Disse inddækninger er kritiske for tætheden af taget.

Tagets rygning er ventileret, og man benyttede i 2004 et rygningbånd som er klæbet til teglene. Der bør være opmærksomhed på om båndet løsner sig. På meget lang sigt kan det være relevant at udskifte båndet til en nyere type i metal, men det forventes ikke at være relevant i de kommende 10 år.

Hvis samlinger løsner sig i vejr og vind, kan de være årsag til at vand kan trænge ned til tagkonstruktionen. Det kan danne fugtskader, som kan lede til råd og svamp.

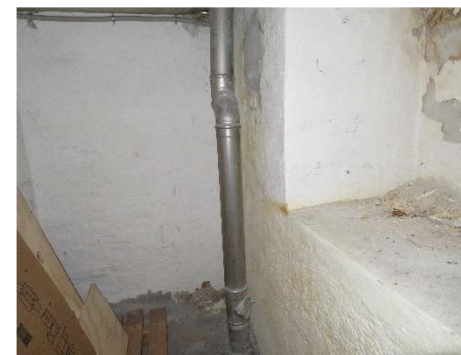
*Kælder*

Afhængig af betonens kvalitet, kan der godt komme fugt ind fra jorden - og dette kan ses nogle steder i kælderen. Omfanget vurderes dog at være begrænset, og problemet mest kosmetisk.

Fugten er ikke i væsentlig grad forårsaget af mangel på ventilation. Kælderen virker fornuftigt ventileret.

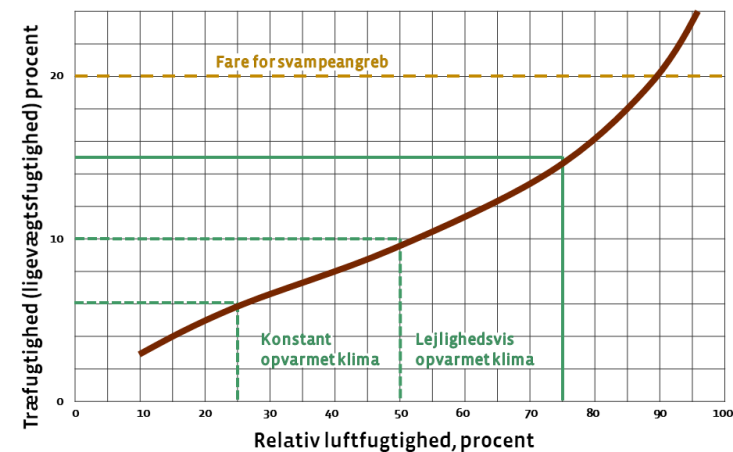
Fugtmåling 11 %

Vi har foretaget stikprøvemålinger af fugtigheden i træværk med en såkaldt indstiksmåler. Sammenhængen mellem fugtigheden i træet og luftens fugtighed kan ses på figuren til højre.

Ved en træfugtighed på over 20 % vil der være risiko for, at der kommer *rådeskader* og *svampeskader*. Ved en træfugtighed over 28% betragtes træet som fuldt opfugtet.

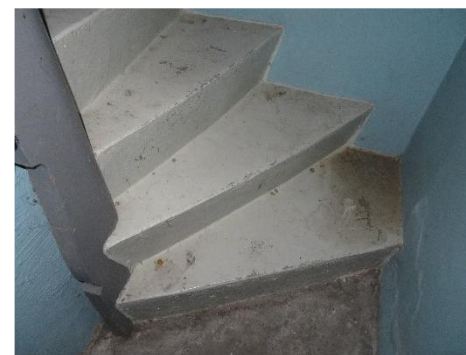
Kældertrappe

Der er adgang til kælderen via køkkentrapperne. Køkkentrappernes nederste del er udført i beton.

Dette er en fornuftig foranstaltning, som formindsker den mængde fugt, som kan trække op i trappekonstruktionen.

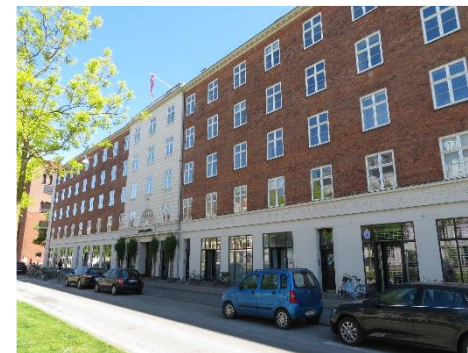
*Gadefacade*

Facaderne er generelt i god stand. Vi har ved besigtigelsen bemærket en manglende mørtelfuge ved Sigerstedgade, og der vil formentligt kunne findes tilsvarende mindre skader andre steder på facaden.

I forbindelse med opstilling af stillads/lift til maling af vinduer bør eventuelle småskader udbedres samtidigt.

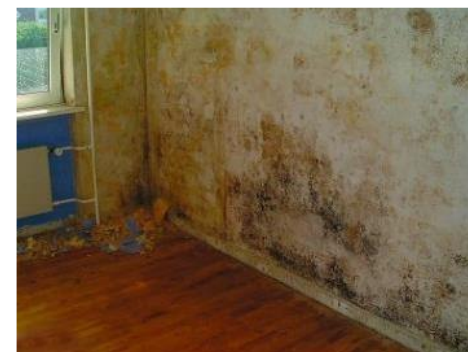
Det opstår meget ofte problemer med skimmelsvamp, når der isoleres indvendigt. Der stilles store krav til bygningens stand og beboernes adfærd for at undgå det. Vi mener generelt ikke at fordelene er store nok i forhold til den risiko som følger med, så vi kan ikke anbefale det.

*Eksempel på skade  
efter indvendig iso-  
lering  
Billedet er ikke fra  
jeres bygning*

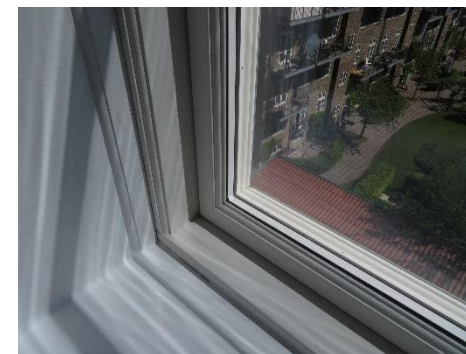
Koblet ramme

Vinduerne smitter kraftigt af, hvilket betyder at malingslaget ikke længere beskytter træværket effektivt. Vinduerne bør derfor malerbehandles udvendigt snarest muligt, for at undgå opfugtning af træet og tilhørende følgeskader.

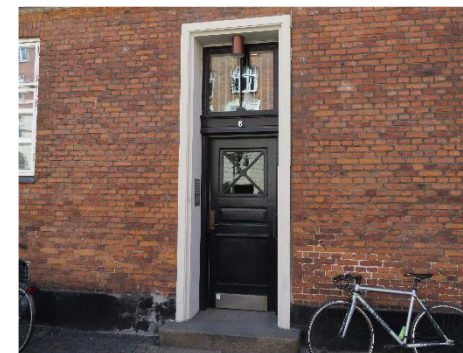
*Hovedtrappedør*

Dørene er udsat for megen trafik, og får derfor løbende skader og knubs, som klares som en del af den løbende vedligeholdelse.

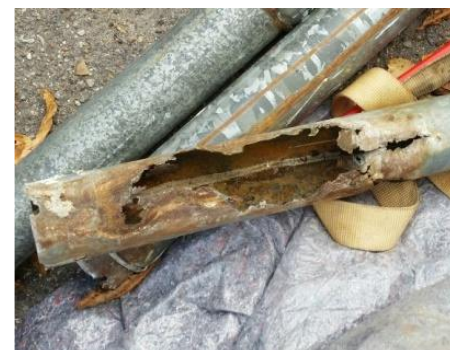
*Eksempel på ca. 20 år gammel faldstamme. Fotoet er ikke fra jeres bygning*

Det kan overvejes at foretage en komplet registrering, for at få overblik over omfanget, og disse faldstammer må forventes at skulle udskiftes til rustfrit stål indenfor de næste ca. 10 år.

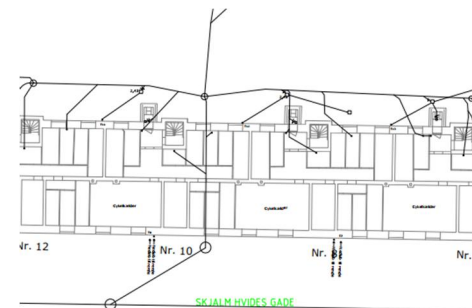
Kloakledningerne under bygningen, som går fra gården til gaden er tilsyneladende ikke udskiftet. Vi anbefaler i givet fald at få disse strømpeforet. Hvis kloakken på et tidspunkt får væsentlige skader, kan strømpeforingen ikke udføres, og det vil betyde en langt dyrere opgravning og udskiftning.

*Udsnit af kloakplan*

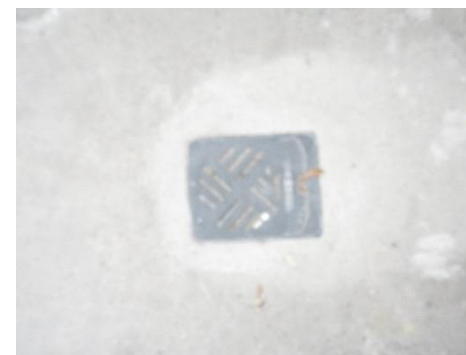
Der er gulvafløb i kælderen. Nogle er udført med højvandslukke. Højvandslukket forhindrer vand i at komme tilbage fra kloakken og ind i kælderen - hvilket i nogle tilfælde sker, hvis den offentlige kloak stopper til ved kraftig regn.

*Gulvafløb med højvandslukke*

Der er tilsyneladende fortsat gulvafløb, som ikke har højvandslukke. Vi anbefaler at disse udskiftes for at sikre en samlet god beskyttelse af kælderen.

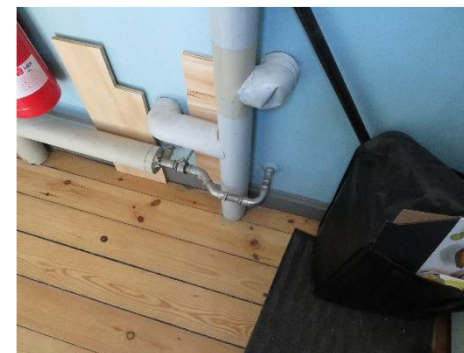
Den samlede vandinstallation er under udskiftning til rustfrit stålør. Vi forventer ikke nogen vedligeholdelsesudgifter i mange år frem.

*Rustfrit stålør*
