# AB Skjalm Hvide Overordnet tilstandsrapport

Sagsnr. 8530  
December 2020

Denne overordnede tilstandsrapport beskriver kort den byggetekniske stand af ejendommen AB Skjalm Hvide beliggende Skjalm Hvides Gade 2-12, Sdr. Boulevard 77-83, Sigerstedgade 1, 7783 Sdr. Boulevard -.

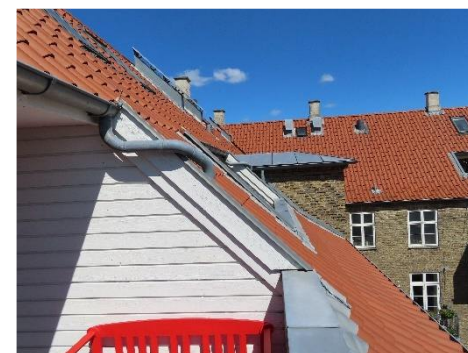
*Tagaltan*

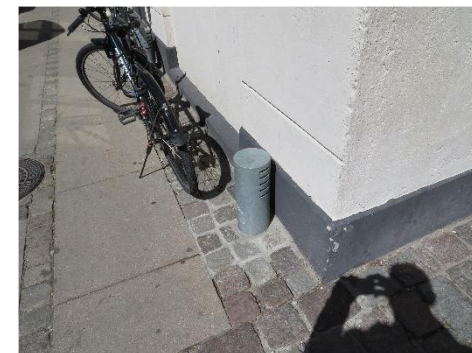
Udluftningspullert

Fugten er ikke i væsentlig grad forårsaget af mangel på ventilation. Kælderen virker fornuftigt ventileret.

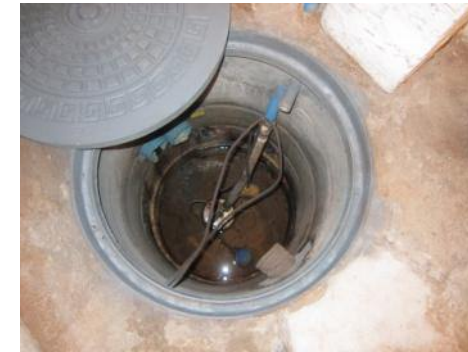
Drænpumpebrønd  
kælder  
(Foto 2015)

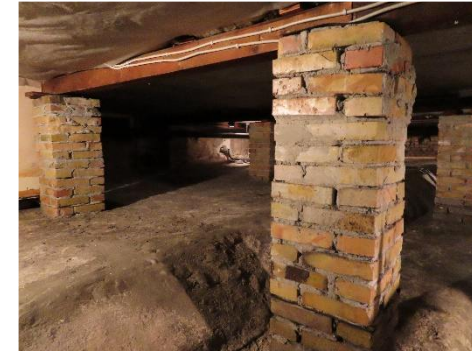
*Krybekælder under biografbygning*

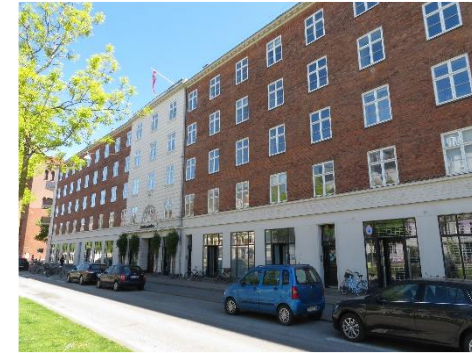
*Gadefacade*

Facaderne er generelt i god stand. Vi har ved besigtigelsen bemærket en manglende mørtelfuge ved Sigerstedgade, og der vil formentligt kunne findes tilsvarende mindre skader andre steder på facaden.

I forbindelse med opstilling af stillads/lift til maling af vinduer bør eventuelle småskader udbedres samtidigt.

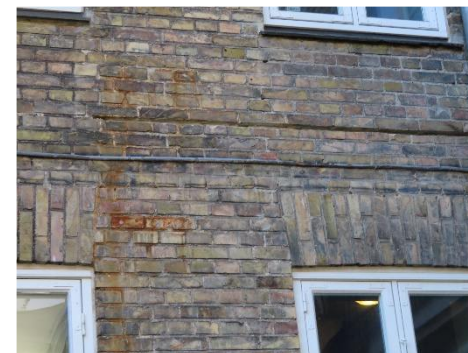
Der er nogle huller i facaden som formentligt stammer fra indblæsning af isolering i hulrummet.

*Murværk*

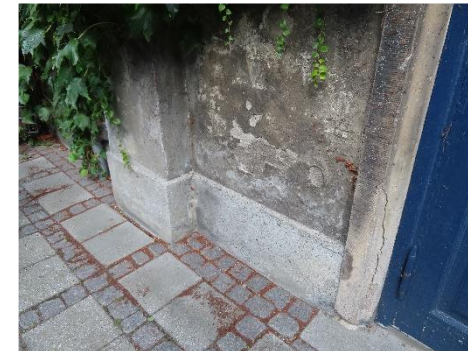
*Puds på biografbygning*

| Priser – facader/sokkel | DKK ekskl. moms |
|---|---|
| Biografbygning: Nedskæring af beplantning, afrensning, reparation og pudsning af facade. | 300.000 |

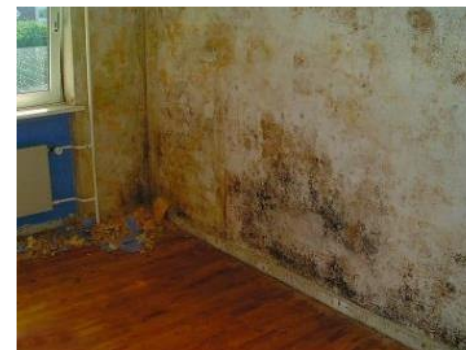
*Eksempel på skade efter indvendig isolering  
Billedet er ikke fra jeres bygning*

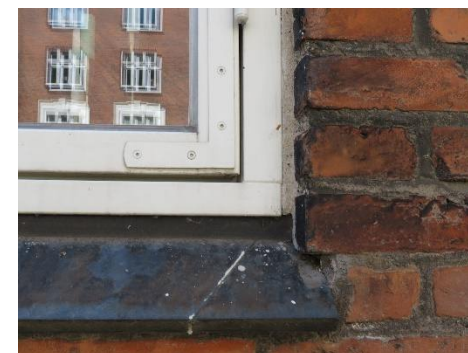
*Hjørnebånd og mørtelfuge*

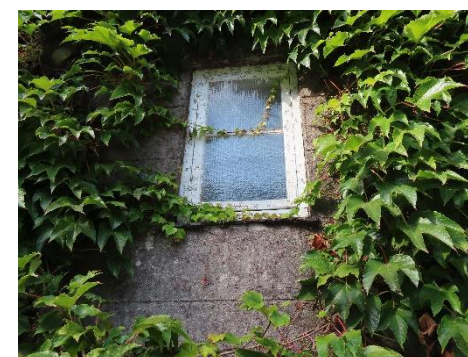
Vinduerne smitter kraftigt af, hvilket betyder at malingslaget ikke længere beskytter træværket effektivt. Vinduerne bør derfor malerbehandles udvendigt snarest muligt, for at undgå opfugtning af træet og tilhørende følgeskader.

*Vindue*

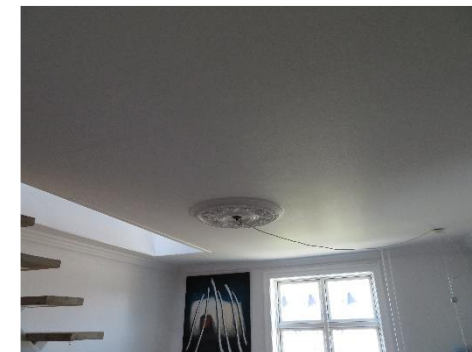
*Loft uden revner*

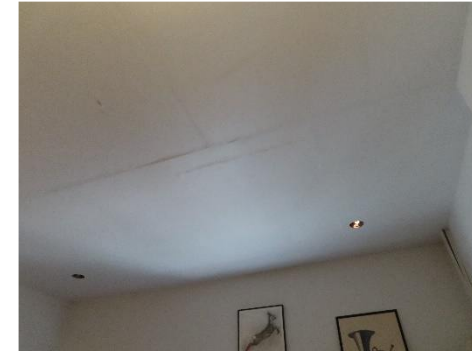
Loftet er i 1980'erne monteret med sænket loft med loftsplader som ifølge kommunens arkiv er udført med gipsplader eller Rockfon akustikplader. Ifølge arkivet er der 200 mm. mineraluldisolering over det sænkede loft. Vi har ikke set hulrummet mellem det nedhængte loft og det oprindelige loft.

*Loftbeklædning*

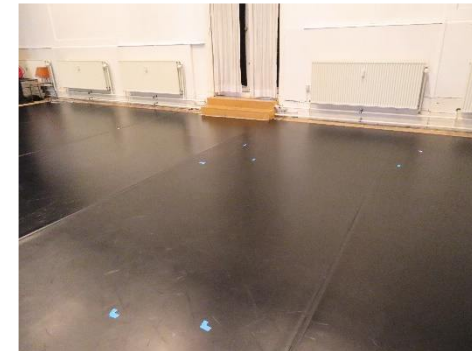
I den store sal er en del af det oprindelige gulv bibeholdt i en del af salen. Det kan overvejes at boligforeningen betaler for at få spånpladerne udskiftet til et tilsvarende bræddegulv.

*Gulv i stor sal*

Udskiftning af ca. 100 kvm spånpladegulv i store sal til gulvbrædder i fyrretræ

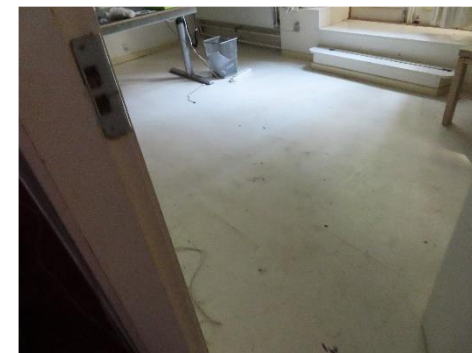
I de øvrige rum vil en udskiftning af gulvet formentlig gribe ind i skillevæggene, da de fleste ifølge kommunens arkiv er udført i 1999. Vi har ikke prissat en evt. udskiftning af disse gulve.

*Gulv i siderum*

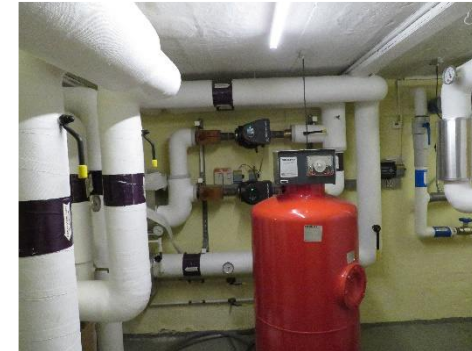
Varmecentral

Ejendommen har centralvarmeanlæg, forsynet fra en vand-baseret fjernvarmecentral med varmeveksler. Varmecentralen ligger i kælderen ud for biografbygningen.

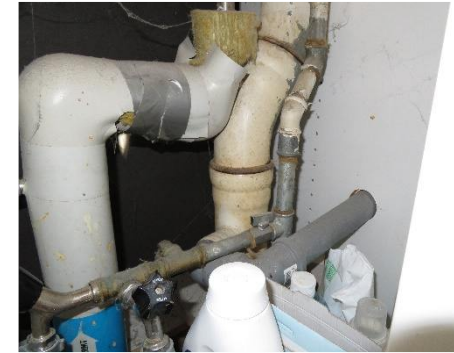
*Køkkenfaldstamme i galvaniseret stål*

Det kan overvejes at foretage en komplet registrering, for at få overblik over omfanget, og disse faldstammer må forventes at skulle udskiftes til rustfrit stål indenfor de næste ca. 10 år.

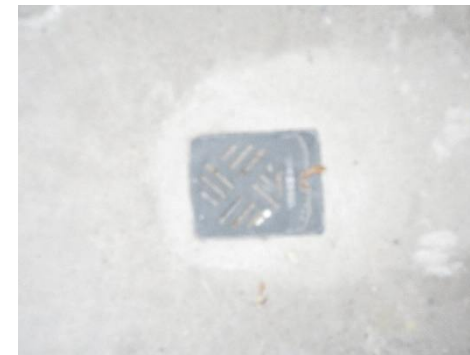
Gulvafløb med højvandslukke

**A4 Vi anbefaler at få en serviceaftale med jævnlig rensning af højvandslukker, dræn- og afløbsbrønde, hvis der ikke allerede er aftaler om det.**

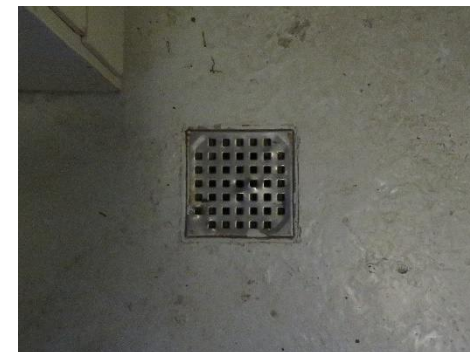
Der er tilsyneladende fortsat gulvafløb, som ikke har højvandslukke. Vi anbefaler at disse udskiftes for at sikre en samlet god beskyttelse af kælderen.

Gulvafløb uden højvandslukke

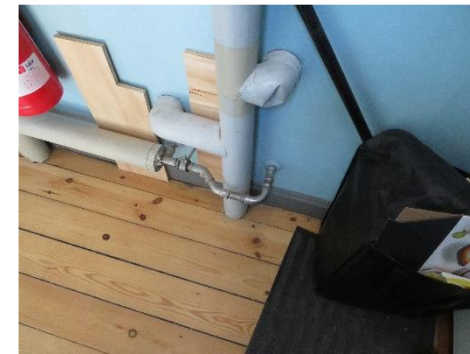
Den samlede vandinstallation er under udskiftning til rustfri stålør. Vi forventer ikke nogen vedligeholdelsesudgifter i mange år frem.

*Rustfrit stålør*

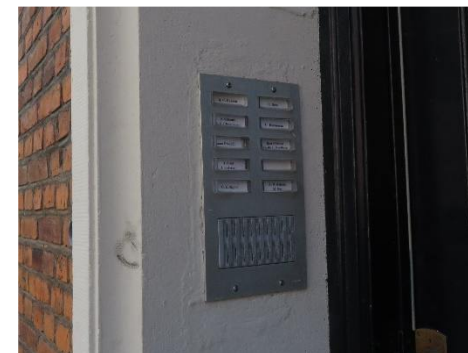
Der er adgangskontrol til hovedtrapperne i form af et dørtelefonanlæg udført i forskellige fabrikater og alder. Anlægget fungerer tilsyneladende som det skal.

*Ældre dørstation*
