## AB Skjalm Hvide Overordnet tilstandsrapport

Sagsnr. 8530  
Maj 2025

Denne overordnede tilstandsrapport beskriver kort den byggetekniske stand af ejendommen AB Skjalm Hvide beliggende Skjalm Hvides Gade 2-12, Sdr. Boulevard 77-83, Sigerstedgade 1 i Københavns Kommune.

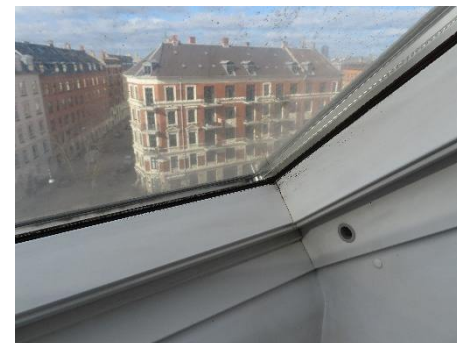
## Tagvindue med kolde kanter i ruden

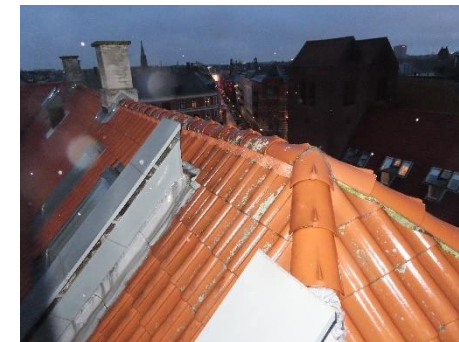
Tagets rygning er ventileret, og man benyttede i 2004 et rygningsskærm som er klæbet til teglene. Der bør være opmærksomhed på om båndet løsner sig. På meget lang sigt kan det være relevant at udskifte båndet til en nyere type i metal, men det forventes ikke at være relevant i de kommende 10 år.

*Rygning*

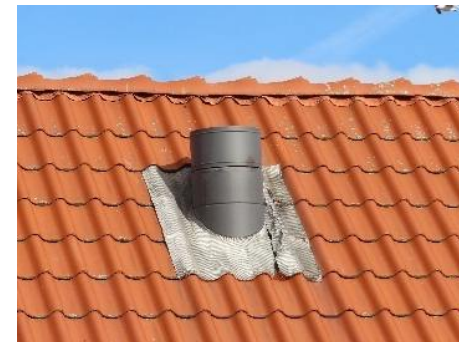
*Aftrækskanal ikke i brug*

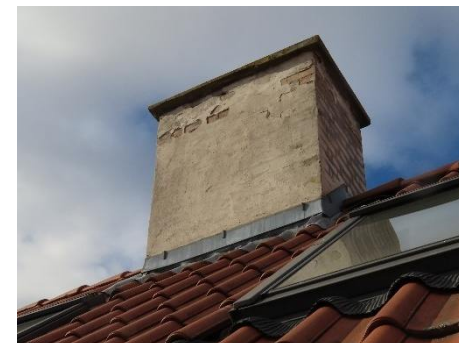
Der ses nogen afskalning og revner på nogle af skorstenene.

*Skorsten med let afskalning*

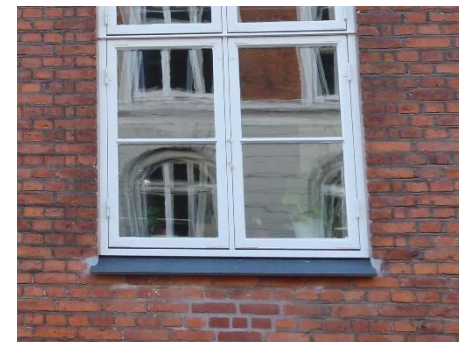
Stenen er kløvet så overfladen er ikke helt plan. Over tid kan små fejl og revner i stenens overflade få frostskafer og afskalle lagene i stenen. Det har generelt kun betydning for udseendet. I forbindelse med maling af vinduerne bør eventuelt defekte sålbænke udskiftes.

*Sålbænk i skifer*

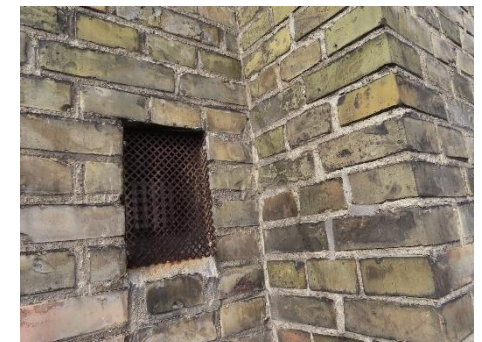
*Ventilationsåbning til tidligere fadebur*

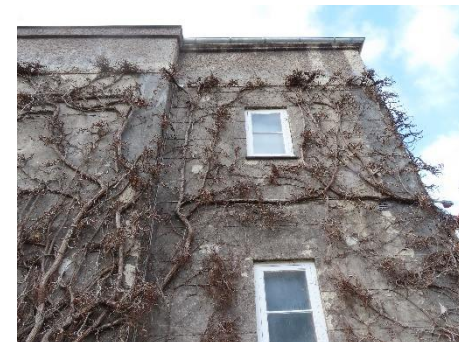
Der hvor murværket er synligt ved besigtigelsen ser standen fornuftig ud, de skader vi ser er primært nederst.

*Bevoksning på biografbygning*

**A4 Vi anbefaler at der udføres murereftergang af den nederste del af facaden mens der er let adgang uden blade.**

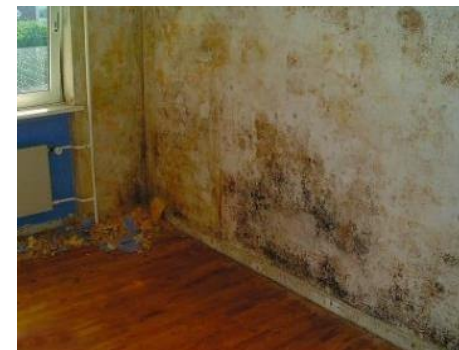
*Eksempel på skade efter indvendig isolering  
Billedet er ikke fra jeres bygning*

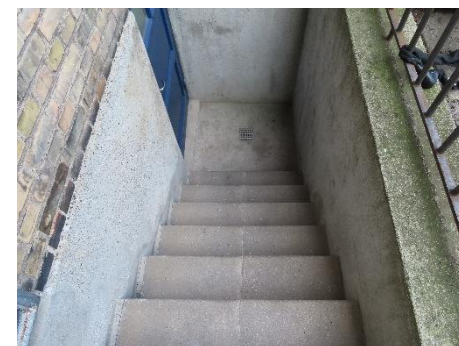
*Udvendig kældertrappe*

Mod gården er der udvendige kældertrapper i beton. De er i god stand.

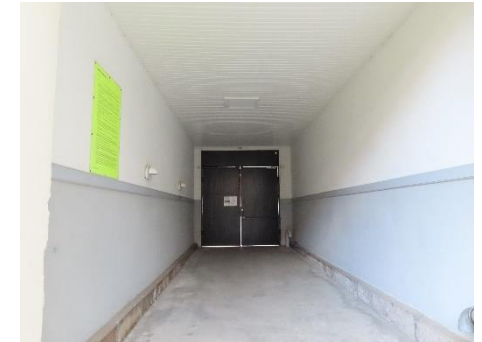
## Port

*Få skader på puds-  
lag på væg i port*

Skader på de pudsede overflader bør udbedres som en del af den løbende vedligeholdelse.

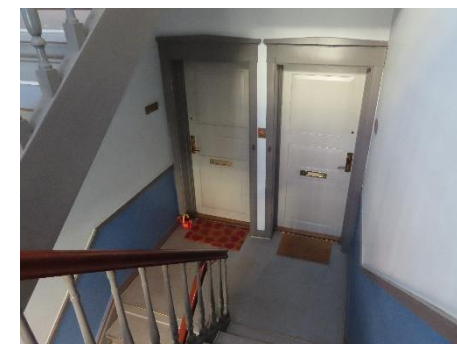
## Lejlighedsdøre

Dørene har de oprindelige låsekasser, som fastholder dørene i et punkt. Dørene er ofte ikke helt rette, og det er normalt at dørene ikke slutter tæt til karmen.

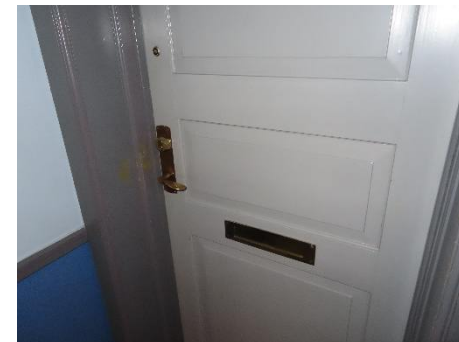
*Oprindelige lejlighedsdør*

Mange døre er forsynet med ekstralås, ofte fordi den gamle låsekasse ikke fungerer, eller har et forældet nøglesystem.

Vores erfaringer med oprindelige døre er at de generelt er meget utætte, og at de ikke lever op til nogen nutidige krav eller komfortønsker.

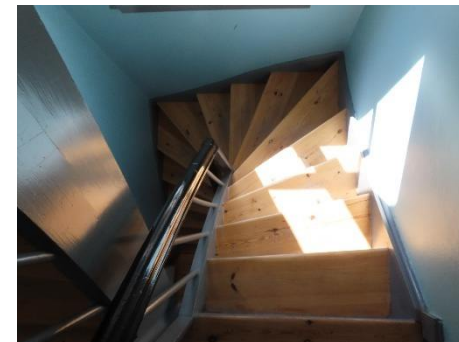
*Køkkentrappe*

Overfladerne på køkkentrapperne er i god stand. Der ses ikke revner i vægge, loftet og løbsundersider, ligesom træværket er velholdt.

**A4 Vi anbefaler at dørene til kælderen udskiftes til BD-60 døre, monteret med dørpumper.**

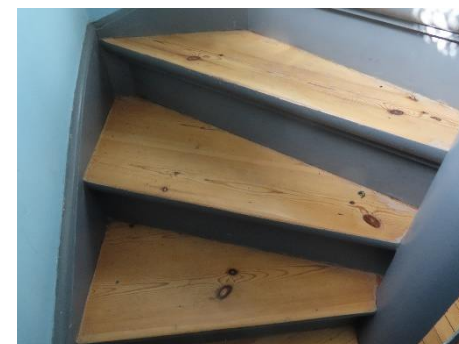
*Trin på køkken-  
trappe*

Trappetrin og reposer er lakerede. Lakken beskytter kun mod slid hvis den er helt intakt. Det kræver, at den opfriskes ret tit de mest udsatte steder.

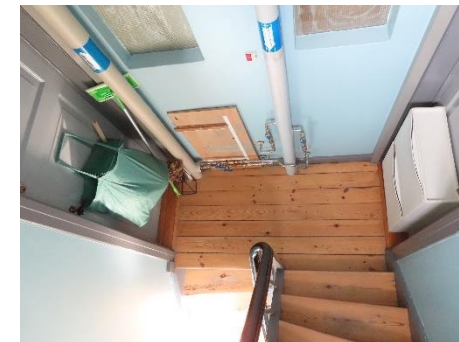
*Ting på trappen*

Der ses desværre - ligesom mange steder i byen - en del opbevarede ting på køkkentrapperne, hvilket kan være meget farligt hvis der opstår brand.

Brandvæsnet bruger røgdykkere til at redde beboere ned via trapperne - og ikke stigevogne.

Bestyrelsen har et ansvar for at drive ejendommen på vegne af fællesskabet og dermed bør de påtale overfor beboere at de skal fjerne ting som ikke skal være der. Bestyrelsen lever altså op til Bygningsreglementets krav, ved at gøre opmærksom på det.

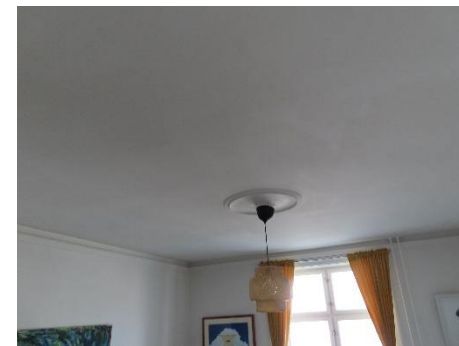
*Loft uden revner*

Denne loftskonstruktion revner let ved bevægelser, ligesom ståltråden som holder rørpudsen med tiden kan ruste, især i de øverste lejligheder på grund af utætheder.

Revnerne kan reduceres væsentligt ved at opsætte filt.

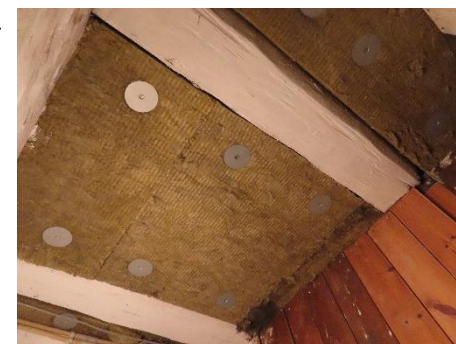
*Isoleringspanel mellem etagebjælker*

Isolering er udført med mineraluldspaneler som er fastgjort i loftet. Det ses ofte at plader løsner sig og man kan opleve at isoleringen smuldrer.

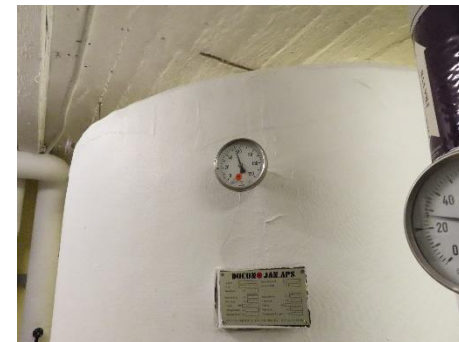
*Varmtvandsbeholder*

- Vi anbefaler at varmeanlægget gennemgås af et specialiseret firma.
- Vi anbefaler at der afsættes penge til udskiftning af varmtvandsbeholder i løbet af de kommende år.
- Vi anbefaler at boligforeningen får overblik over omfanget af messingfittings i den rustfrie installation og får foretaget udskiftning af disse til et egnet materiale.
- Vi anbefaler at der foretages bakterieprøver fra vandinstallationen ud fra et forsigtighedsprincip, på grund af cirkulationsventilerne.

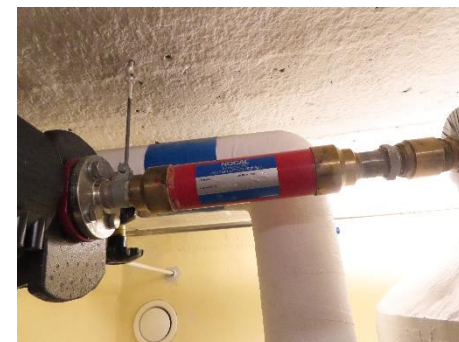
Der er monteret et magnetisk kalkspaltningssystem på vandinstallationen. Formålet med systemet er at reducere kalkaflejringer fra vandet. Vi kender ikke til anerkendte undersøgelser der viser effekten af denne type system.

*Kalkspaltningssystem*

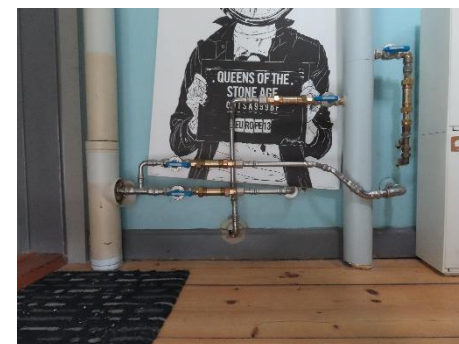
*Vandinstallation  
ført på køkkentrap-  
pen*

Den samlede vandinstallation er udskiftet til rustfrie stålør indenfor de seneste år. Normalt forventer vi ikke nogen vedligeholdelsesudgifter i mange år frem.

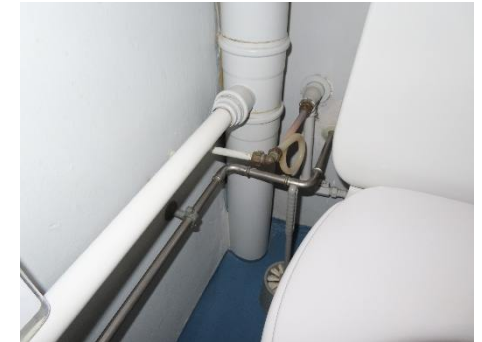
Der er anvendt messing til nogle komponenter i vandinstallationen. Det er for nogle år siden konstateret, at messingkomponenter kan blive nedbrudt i nyere vandinstallationer, særligt når de er i en rustfri installation.

Med nye materialer som rustfri stålør og plastrør er der ikke samme beskyttelse af den indvendige overflade (katodisk beskyttelse) med det hårde vand i Københavnsområdet. Der er risiko for at der opstår spændingskorrosion indvendigt som kan lede til utætheder, der ikke er synlige før en pludselig opstået skade.

*Vandinstallation i  
badeværelse*

**A4 Vi anbefaler at boligforeningen får overblik over omfanget af messingfittings i vandinstallationen og skaber opmærksomhed blandt beboerne om at alle tilslutninger til vandinstallationen bør være udført i sikre materialer som for eksempel rustfrit stål eller rødgods.**

**A4 Da skaderne kan opstå uden varsel, anbefaler vi at der foretages forebyggende udskiftning til et velegnet materiale også selv om I ikke har haft problemer. Prisen for en udskiftning er typisk kr. 3.000-7.500 inkl. moms per lejlighed.**

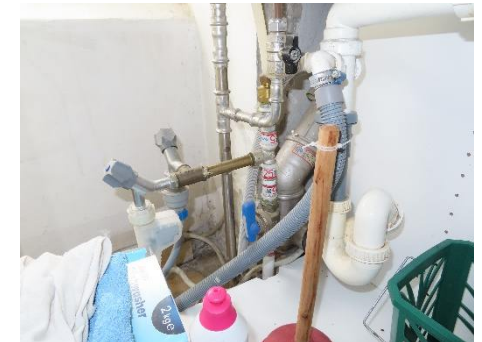
*Vandinstallation i  
køkken*

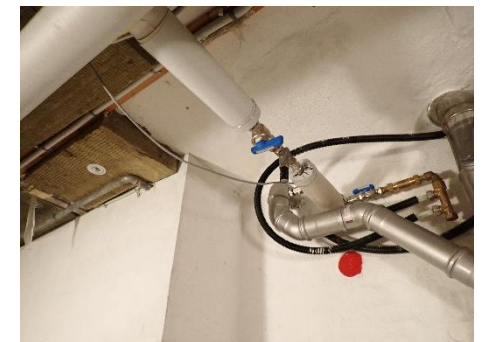
*Vandinstallation i  
kælder*

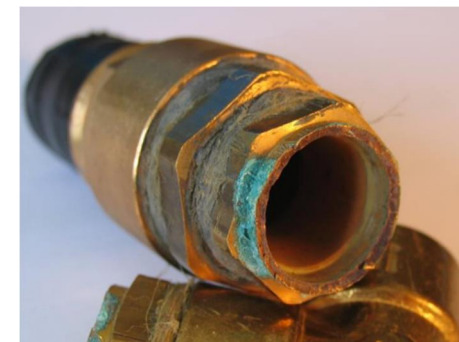
Utæthederne kan opstå som revner i metallet, som giver meget store vandskader, da vandet løber ud for fuldt tryk.

*Eksempel spændingskorrosion i  
messingfitting*

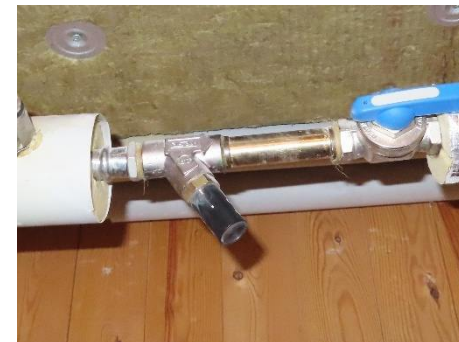
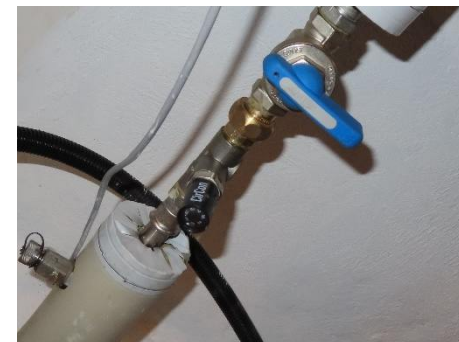
Der er monteret termostatstyrede cirkulationsventiler i varmtvandsinstallationen. Ventilerne skal regulere det cirkulationsvand som strømmer igennem dem, men det har vist sig at de kan sætte sig fast og forårsage fejl i anlæggets regulering.

BYG-ERFA, som samler byggetekniske erfaringer ind, advarer imod at bruge dem, da de kan forårsage fejl og dermed ikke opfylder kravene til vandhastighed, temperatur og overvågning (Erfaringsblad (53) 170305).

Der er risiko for at ventilerne nedsætter gennemstrømningen til kritisk niveau, selvom de reagerer på temperaturer korrekt.

Vi kender eksempler på at der i vandinstallationer med termostatstyrede cirkulationsventer er forhøjet indhold af Legionella i vandet og kender eksempler på Legionærsygdom der skyldes vandinstallationen.

*Termostatstyret cirkulationsventil*

**A4 Vi anbefaler at der foretages bakterieprøver fra vandinstallationen ud fra et forsigtighedsprincip, på grund af cirkulationsventilerne.**

**A4 Vi anbefaler at termostatstyrede cirkulationsventiler udskiftes til statiske strengreguleringsventiler som kan indstilles til en korrekt gennemstrømning efter en samlet regulering af anlægget.**

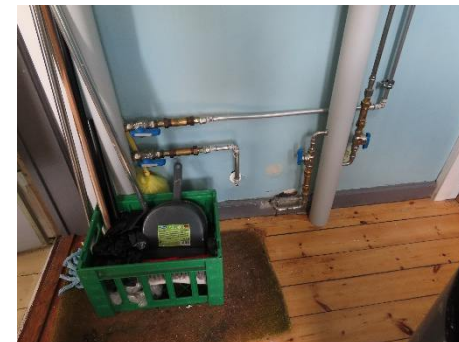
Dele af rørisoleringen mangler på enkelte rørstrækninger. Varmetabet fra rørene er højere end fra resten af installationen. Samtidig er det vigtigt at rørene beskyttes mod kondensering, som kan give udvendige korrosionsskader.

*Uisolerede vandrør på køkkentrappen*

**A4 Vi anbefaler at vandinstallationen eftergås af en isolatør for at sikre korrekt isolering af vandrør i kælder og på køkkentrappen.**

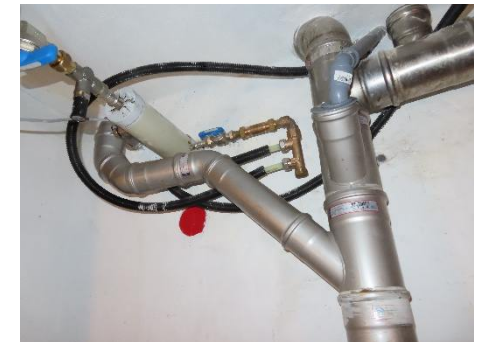
I de besigtigede køkkener og toiletter er faldstammerne nyere faldstamme i rustfri stålør. Vi forventer ikke noget behov for vedligeholdelse af faldstammerne i mange år fremover.

*Faldstamme i kælder*

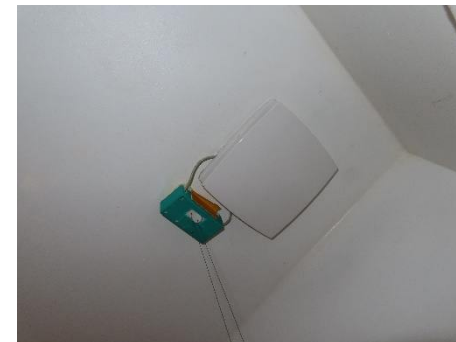
Slukkede ventilatorer begrænser eller stopper den naturlige ventilation helt. Set over et døgn er det derfor tvivlsomt, om en el-ventilator bidrager til at ventilere lejligheden. Ventilatoren kører måske samlet i 30 minutter på en dag. De resterende 23½ time blokerer den for den naturlige ventilation, som ville have været gennem kanalen.

*El-ventilator blokerer for ventilation når den er slukket*

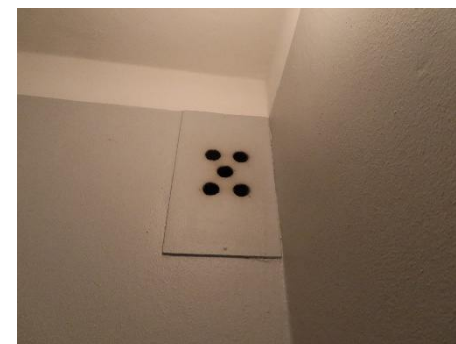
*Delvist blokerende rist*

**AA Ventilationskanalerne bør renses efter behov, mindst hvert 5. år, som en del af den løbende vedligeholdelse af ejendommen. Det sikrer at kanalerne fungerer så godt som muligt.**

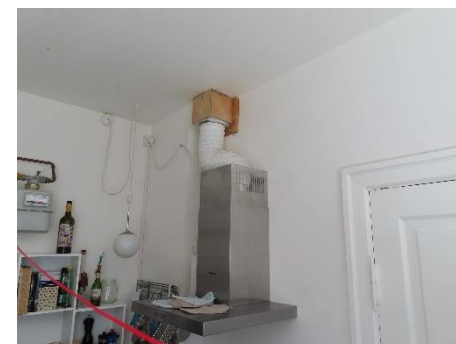
Ventilationskanalerne kan være utætte. Tilslutning af ventilatorer, som for eksempel emhætter, kan dermed presse luft ud til de øvrige lejligheder, hvilket blandt andet kan give lugtgener.

Jo kraftigere ventilatoren er, jo større problem kan der opstå. Vi ser dog samme situation i mange af byens ejendomme, og hvis det ikke giver problemer, kan I lade tingene være som de er.

*Emhætte monteret på ventilationskanal*

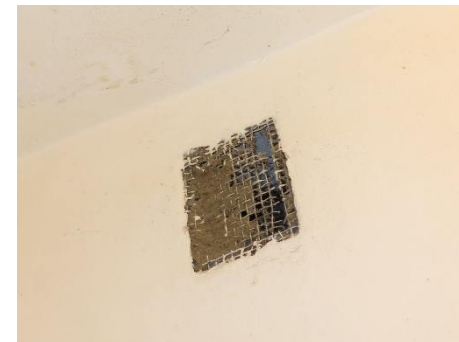
*Delvis blokeret kanal på grund af snavs*
